# 亮點專案-瑠公綠廊人行環境改造工程

# 03 瑠公綠廊人行環境改造工程

## 主要工程內容

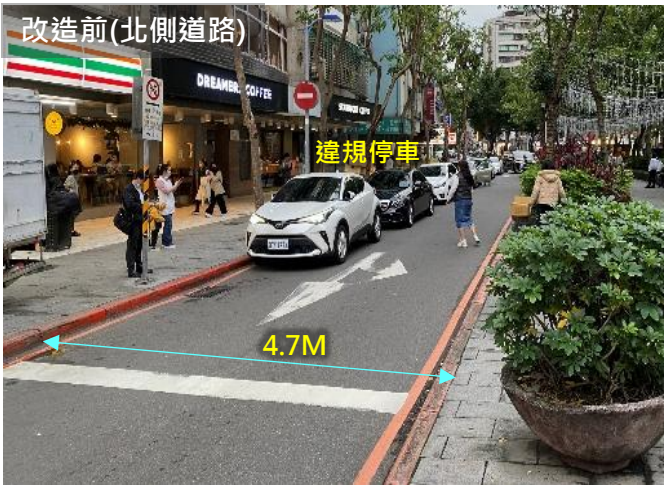
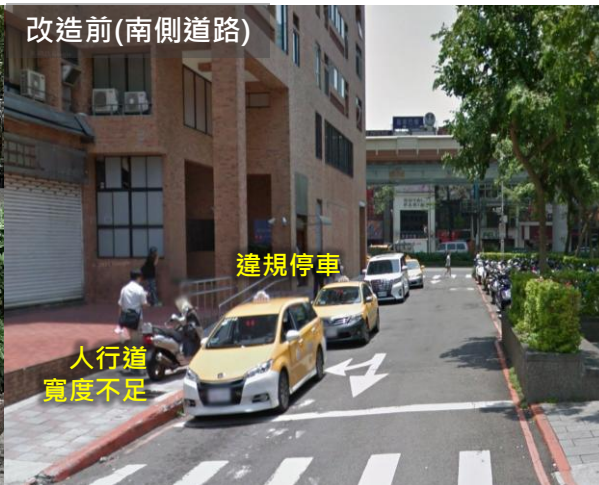
- 改造前車道違規停車嚴重，人行環境受限道路阻斷連續性，與行車動線交織，危險性高。
- 本案提倡以人為本，廣場整併復興南路135巷南側道路，增加綠帶及廣場空間。

車道過寬，常有違規停車情形，人行道寬度不足

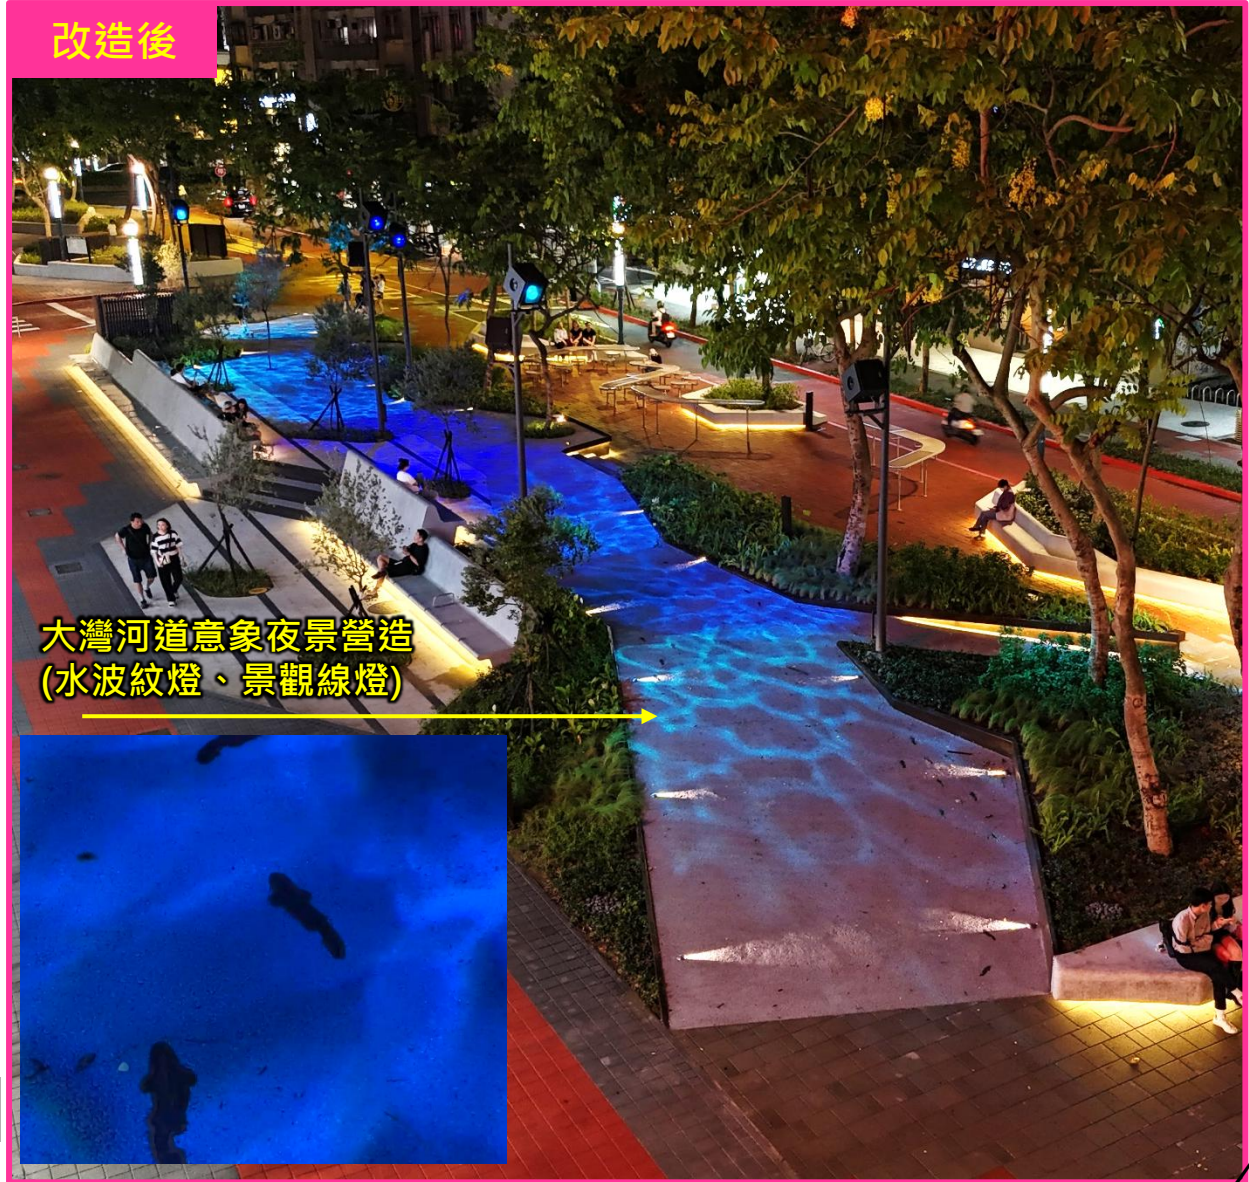
改造後

大灣河道記憶延續與紋理重現，增加地方自明性

大灣河道意象夜景營造  
(水波紋燈、景觀線燈)

- 夜間照明昏暗，僅節慶時佈設簡易燈飾，無地方自明性，難以聚集人潮。
- 從台灣堡圖與圖資，再造歷史紋理，以燈光及鋪面重現水體紋路，白天則有定時水霧及公共藝術，重現當地「大灣河道」水文記憶。

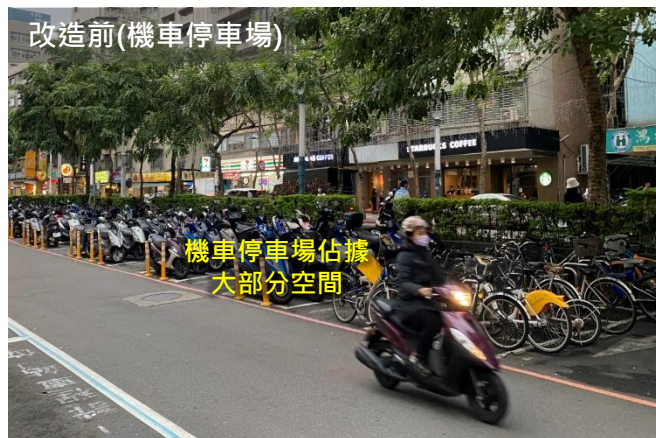
改造前(機車停車場)

機車停車場佔據大部分空間

- 原空間為機車停車場，道路、停車場空間佔據2/3基地面積，幾無空間創造活動。
- 經過多方整合，取消機車停車場，重新佈設卸貨車位、自行車車位，並配合道路縫合，配置多元與彈性使用的活動場域，鏈結兩側商家及人潮。

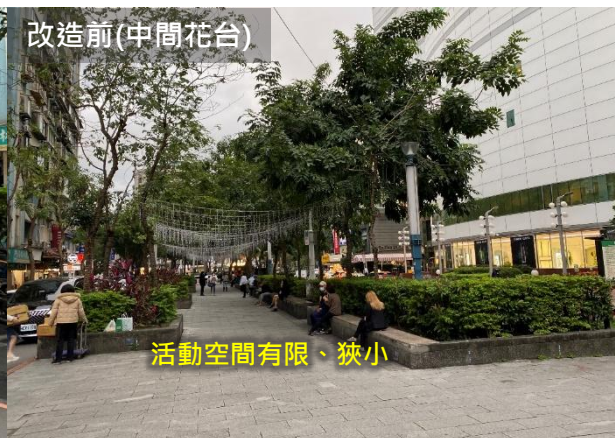
改造前(中間花台)

活動空間有限、狹小

機車、汽車停車場，佔據大部分空間，難以聚集人潮，產生活動連結
